Valokuvia kohteesta Keskuskoulu, Jämijärvi. Kuvattu 22 - 24.5.2017

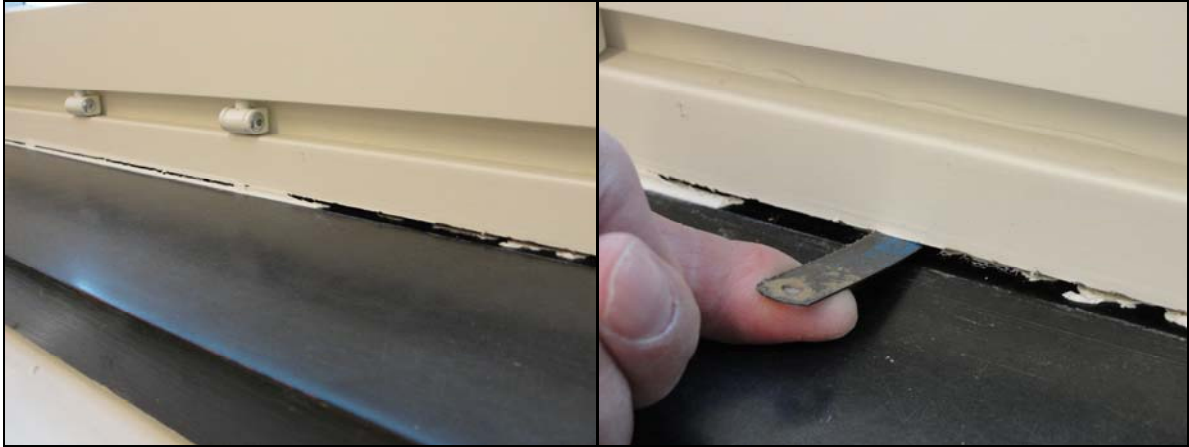
Kuva 1. Ikkunoiden liittymät seinärakenteeseen ovat avonaisia.

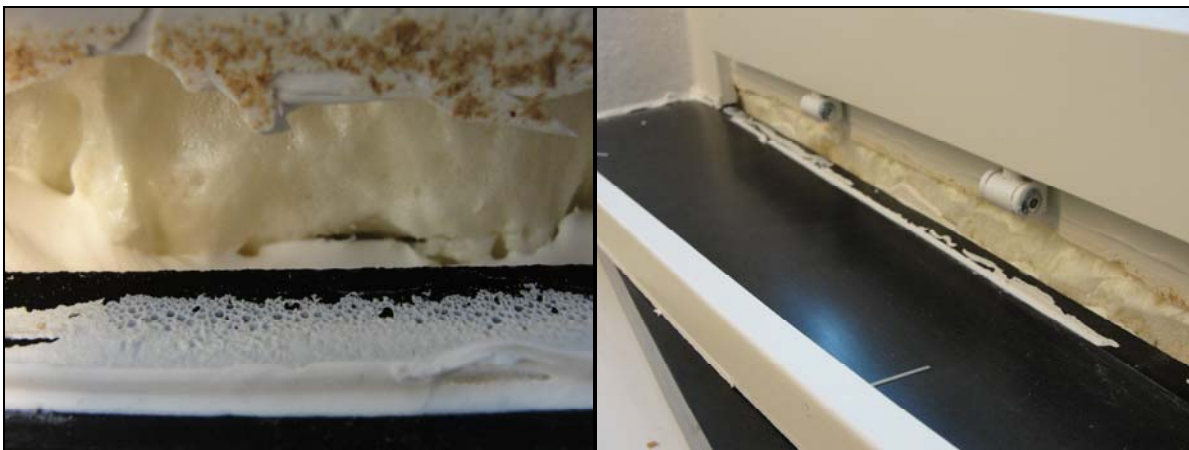
Kuva 2. Ikkunoiden uretaanieristys on avoin seinän eristetilaan.

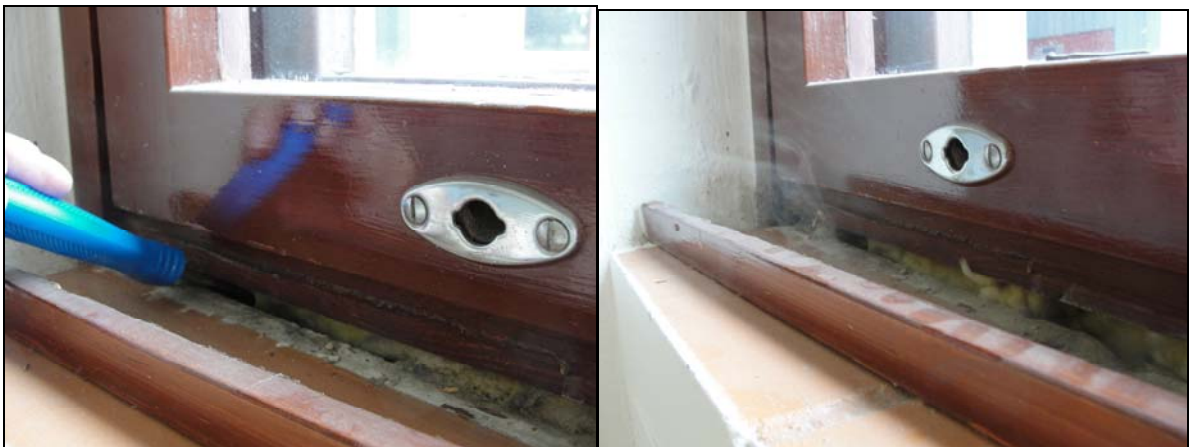
Kuva 3. Alakäytävän ikkunoiden tilkevälistä on suora ilmayhteys seinän eristetilaan ja eristeet pölyävät voimakkaasti.

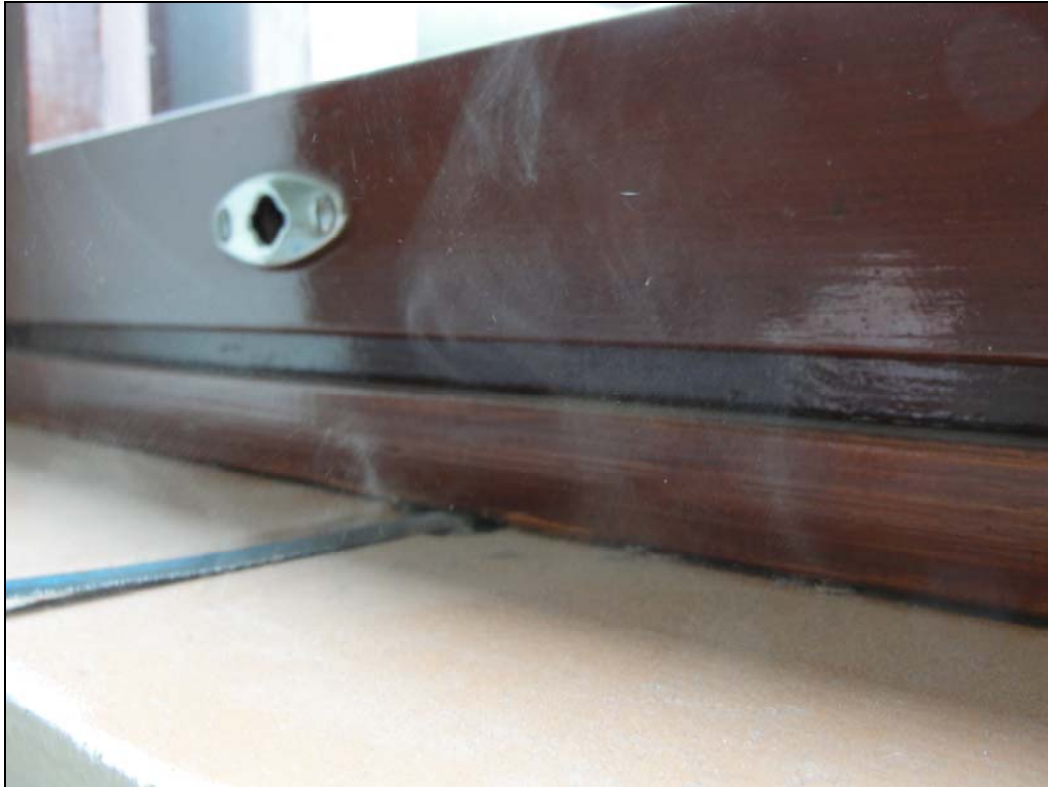
Kuva 4. Ikkunoiden tilkevälin pöly osoittaa, että ilmavirtaus rakenteesta on sisätiloihin.

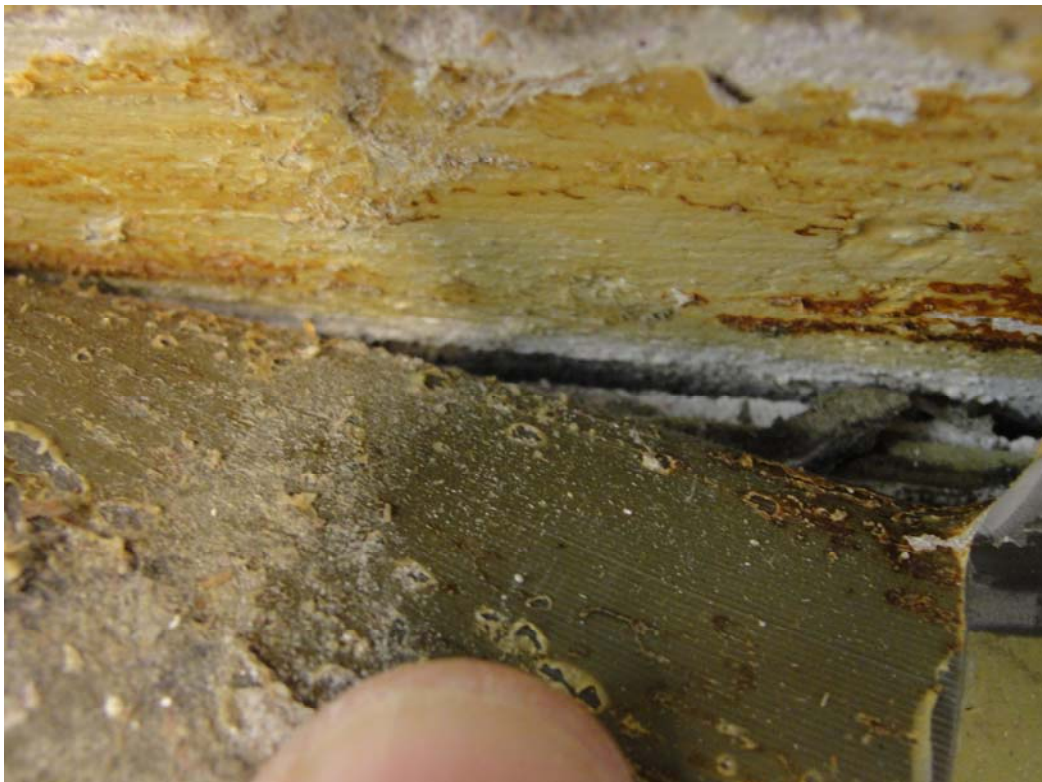
Kuva 5. Lattioiden ja seinien liittymät ovat avoimia.

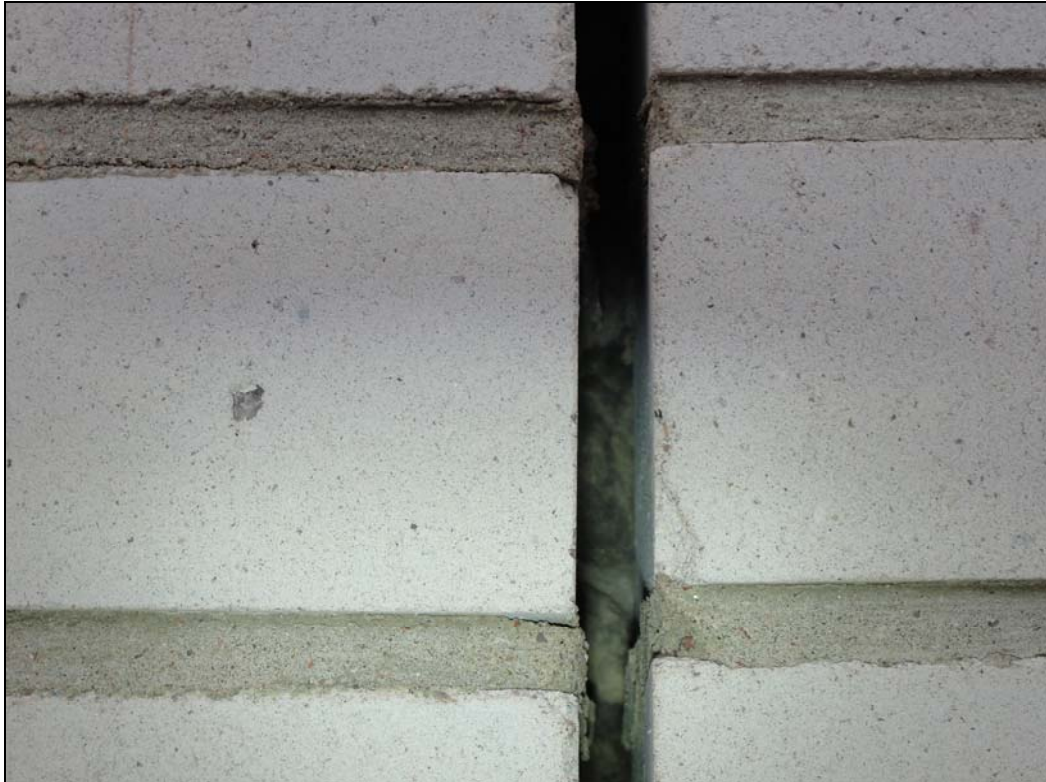
Kuva 6. Ulkoseinän liikuntasauma on avoin lämmöneristeisiin.

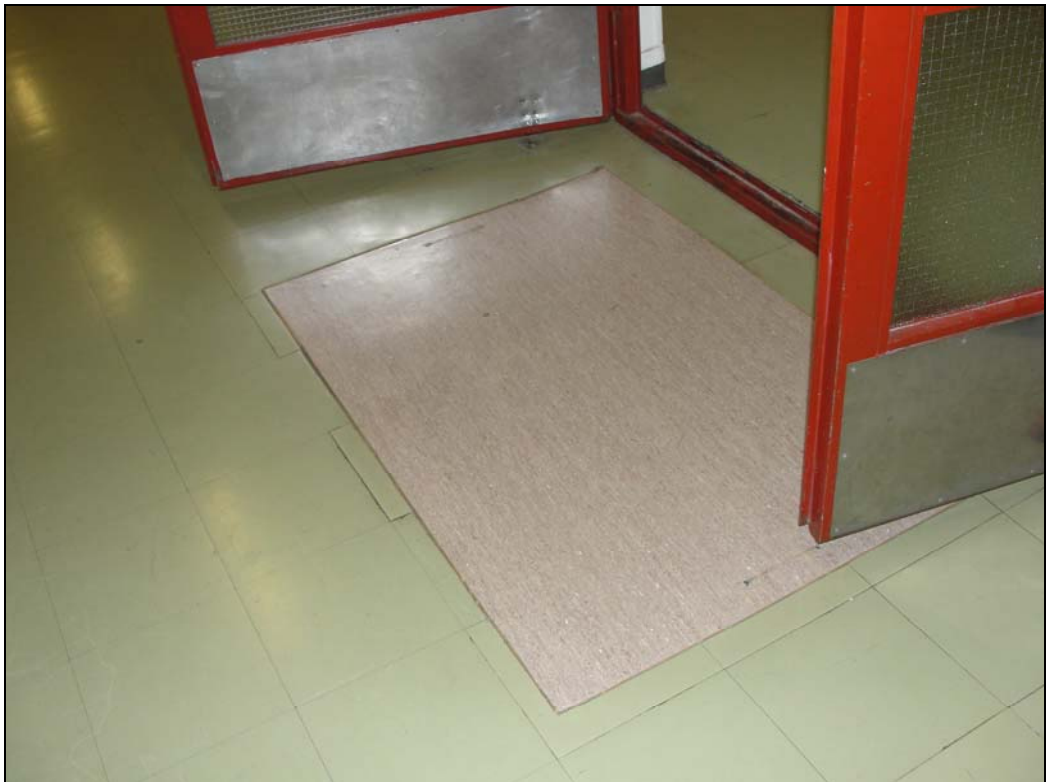
Kuva 7. Alakäytävällä epätiivis kanaalin huoltoluukku.
