Jämijärvi

Perhepuiston maatulkuotukset

Työraportti

GRM-services Oy

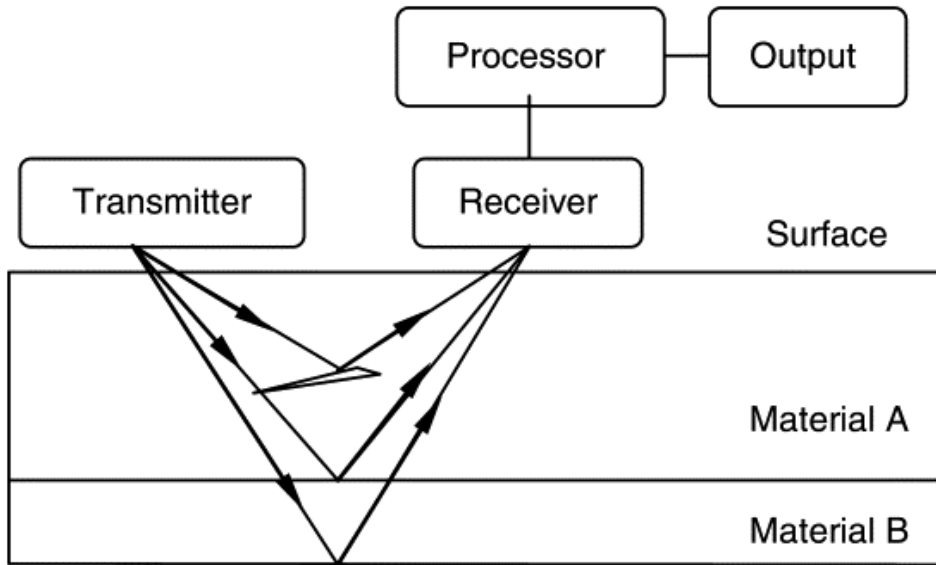
Kuva 2. Maatutkaluotauksen periaate

Maatutkaluotauksessa rekisteröidään maahan syötetyn sähkömagneettisen signaalin kulku-aika ja amplitudi. Sähköisen rajapinnan kohdatessaan osa signaalin energiasta heijastuu takaisin, mutta osa jatkaa matkaa seuraavaan rajapintaan. Signaalin kulkunopeus ja tunkeutumissyvyys riippuvat maaperän dielektrisyudesta ja sähkönjohtavuudesta. Tutka-antennin liikkeessä saadaan näkyville sähköisten rajapintojen profiilit. Mittausaineistolle suoritetaan korkeuskorjaus maaston muotojen mukaisesti ja lopullinen tulkinta tehdään käyttäen hyväksi alueelta saatavia muita havaintoja (pohjavesipinnat, kairaukset, paljastumat ym.) Ilman referenssitietoja tulkinta on ainoastaan suuntaa antava. Kuvassa 2 on esitetty yksinkertainen maatutkaluotauksen periaate.

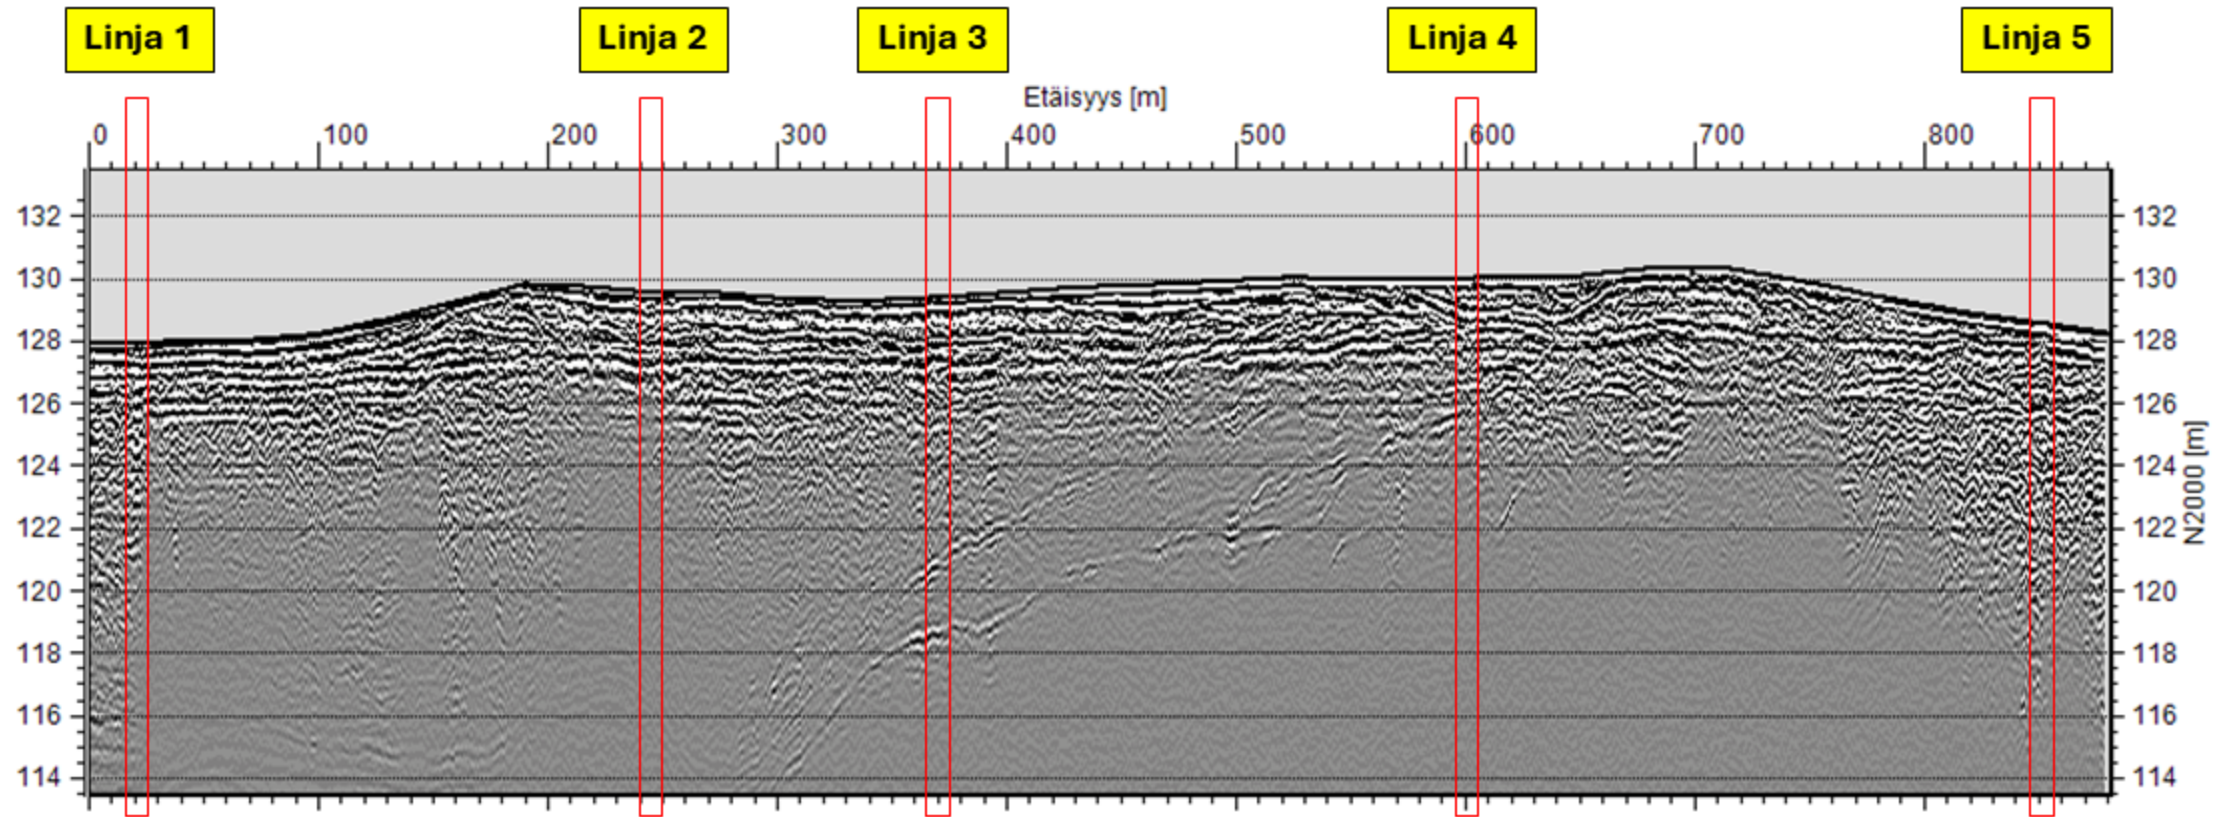
Jämijärvi, linja 10

- Linja 1, profiilikuva
- Linja 1, tulkintakuva
- Linja 2, profiilikuva
- Linja 2, tulkintakuva
- Linja 3, profiilikuva
- Linja 3, tulkintakuva
- Linja 4, profiilikuva
- Linja 4, tulkintakuva
- Linja 5, profiilikuva
- Linja 5, tulkintakuva
- Linja 10, poikkileikkauskuva tutkimusalueesta ja linjojen sijainti sen suhteen
